*una facciata
e la sua storia*

**ANTONIO DE FEO
RESTAURI**

Una delle piazze oggetto di questo principio è la piazza della Maddalena, così chiamata dalla Chiesa omonima, che già esisteva nel 1403. L'attuale facciata rococò, di Giuseppe Sarti, è del 1735. La casa fronteggiante la chiesa, oggetto del restauro eseguito nel 1996 dall'impresa Antonio De Feo di Roma, fu costruita

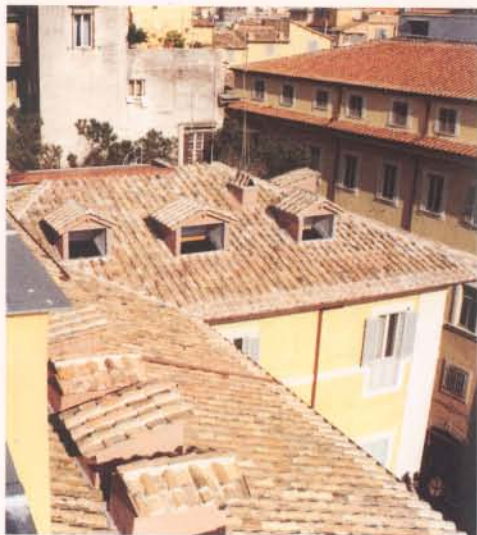
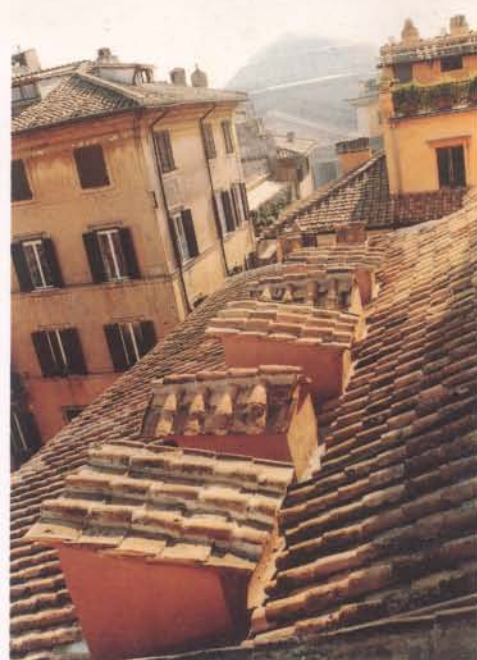
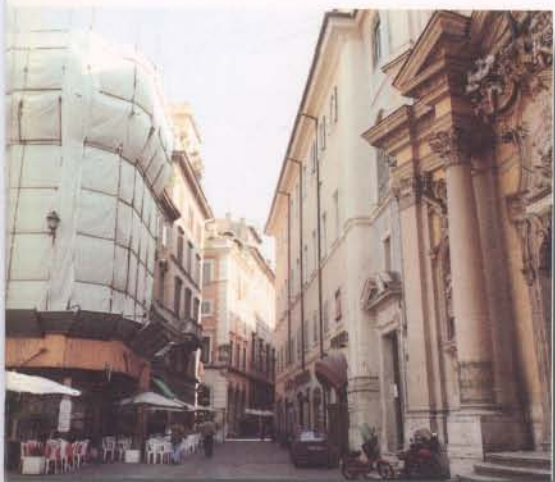
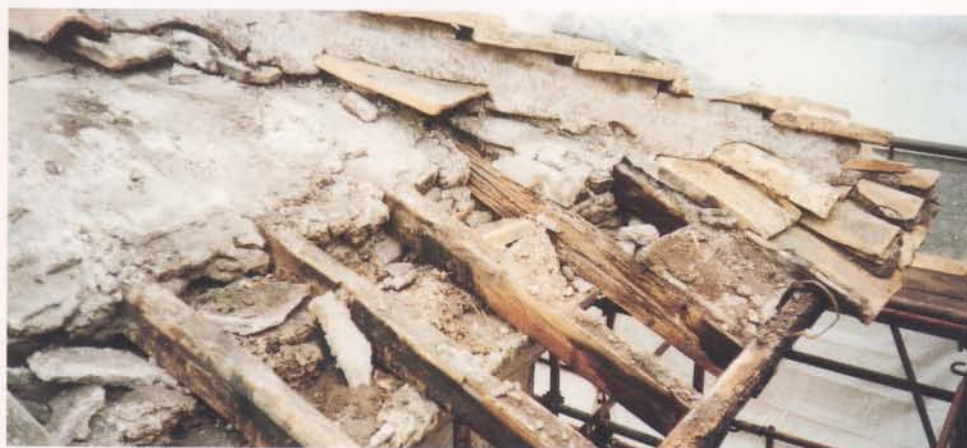
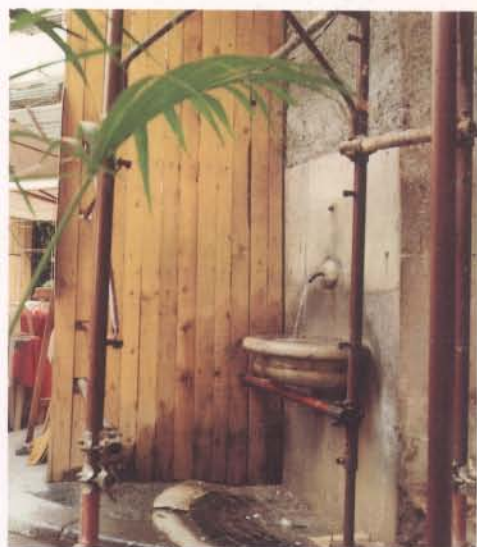
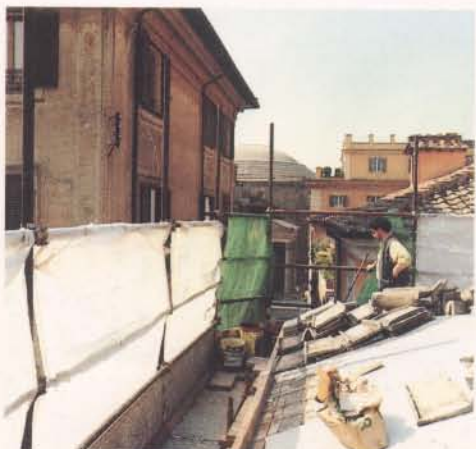
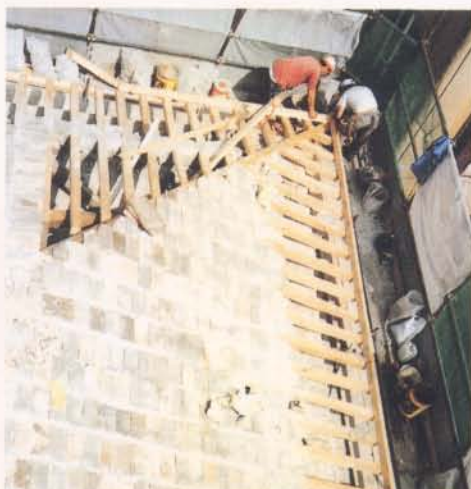
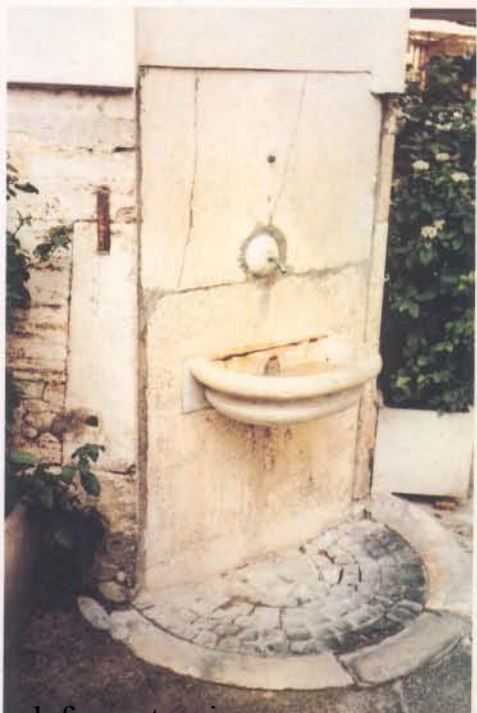
Le analisi preliminari sui materiali e la struttura hanno messo in evidenza il generale stato di abbandono e fatiscenza del manufatto, dovuto essenzialmente ad infiltrazione di acque meteorologiche, attacco di agenti batteriogeni con relativa alterazione dei materiali componenti la struttura, sia a livello fisico che funzionale, in particolare:

- la muratura presentava le malte di allettamento deteriorate;
- le superfici intonacate erano distaccate o in fase di distacco ed era inoltre evidente la sovrapposizione di intonaci piuttosto recenti;
- la copertura presentava una struttura lignea molto compromessa ed il telaio era pericolante in più punti.

- Consolidamento strutturale delle murature
- Consolidamento dei solai in legno
- Consolidamento delle volte delle scale
- Rifacimento totale degli intonaci con "tecniche antiche"
- Ripristino funzionale delle coperture
- Pulitura con metodi "non distruttivi" delle parti in pietra
- Tinteggiatura e decorazione dei prospetti
